COMUNE DI CRECCHIO

Piano di Recupero del Patrimonio Edilizio

Zona Capoluogo

SCHEDE ANALISI (STATO DI FATTO)

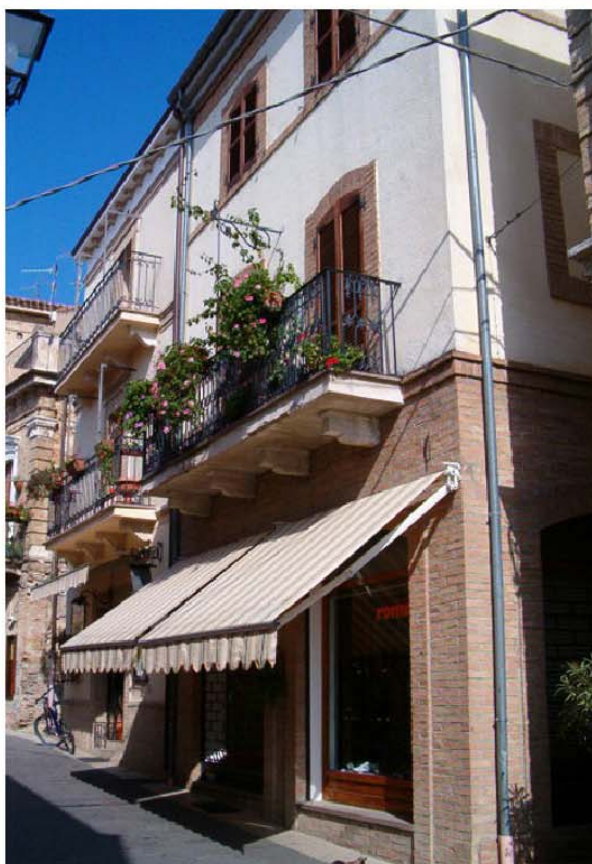
La facciata rivolta su Corso Umberto I, del fabbricato che insiste sulla particella 1120, presenta alcuni elementi di pregio architettonico nelle cornici delle aperture, marcapiano e cornice.
