COMUNE DI CRECCHIO

Piano di Recupero del Patrimonio Edilizio

Zona Capoluogo

SCHEDE ANALISI (STATO DI FATTO)

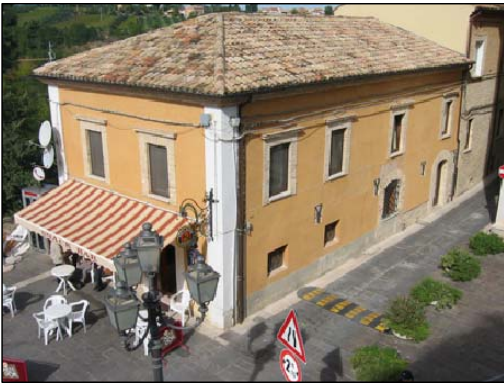
Edificio recentemente ristrutturato, sito in Via Roma e con affaccio sulla piazzetta belvedere.

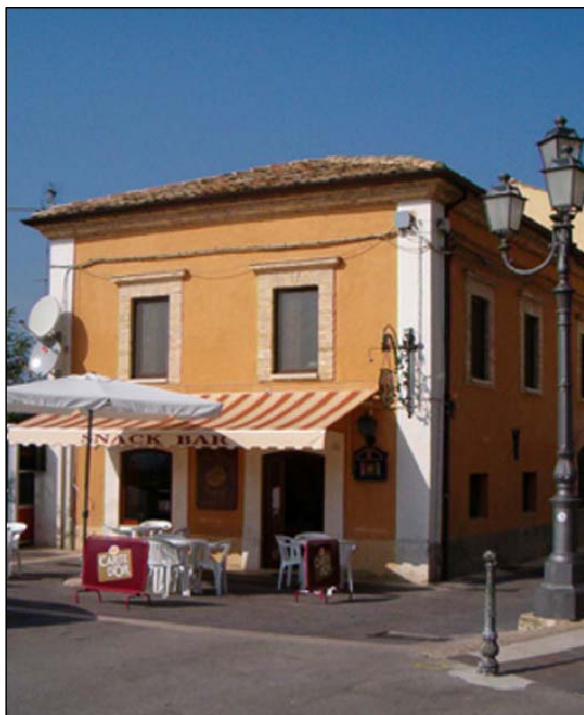
Si evidenziano finiture in laterizio a faccia vista in corrispondenza delle cornici delle aperture al primo piano e del cornicione

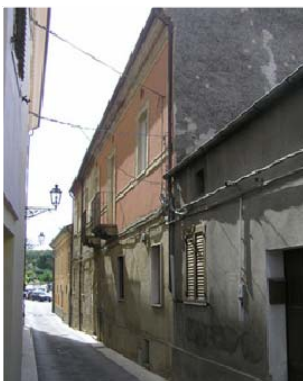
Edificio di recente ristrutturazione sito in Via Roma, con affaccio sul versante del fiume Arielli

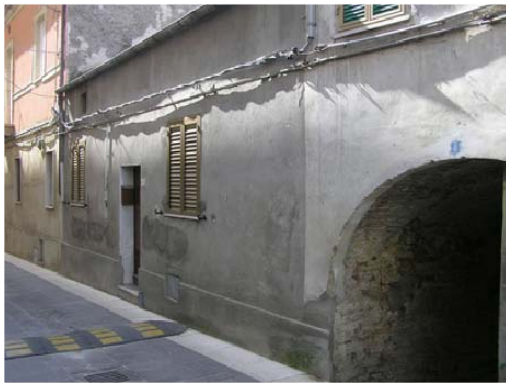
Edificio sito in Via Roma con modesti elementi di valore architettonico

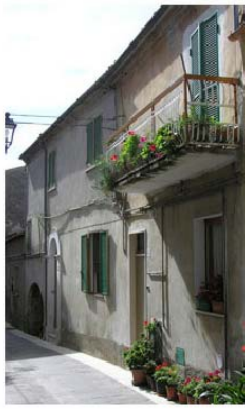
Edificio sito in Via Roma,
con affaccio sul versante lato fiume Arielli

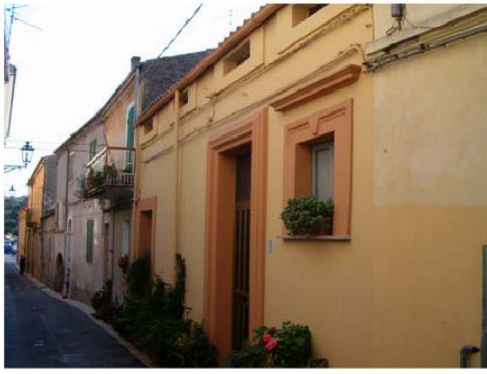
Edificio sito in Via Roma

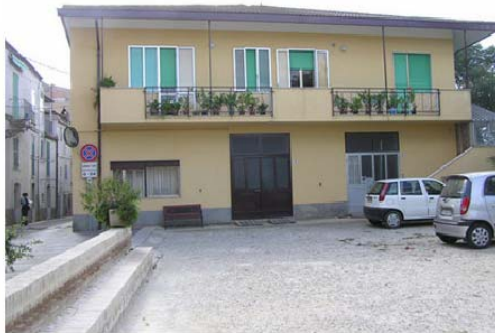
Edificio parzialmente ristrutturato, privo di elementi costruttivi di pregio. Il fabbricato è ubicato in Via Roma e Piazzetta Roma.

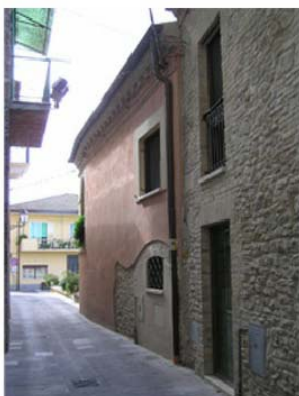
Edificio recentemente ristrutturato con ampliamento al piano terra e la realizzazione del sovrastante un loggiato. Il fabbricato è ubicato in Via Roma, Piazzetta Roma.

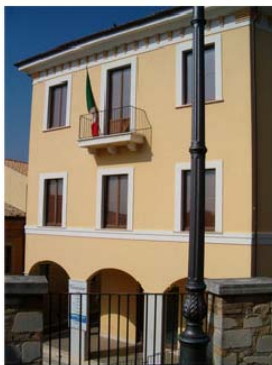
Fabbricato a blocco in parte di recente costruzione. L'edificio è ubicato fra Corso Umberto I, Vico II, Via Roma, Largo su via Roma.

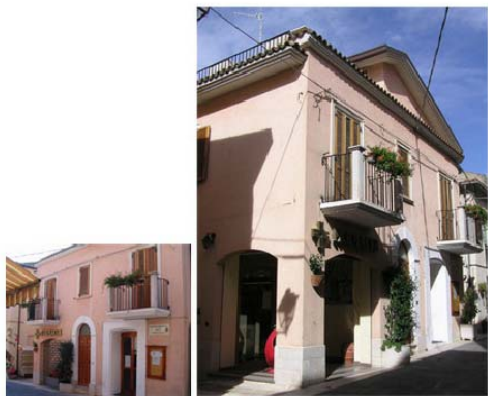
Edificio sito in Corso Umberto I, Via Roma, Vico II e Vico IV.
